# Spuitwagen

FLENSROLLEN VERVANGEN  
JUNI 2020-V1

## WANNEER VERVANGING LOOPVLAKKEN FLENSROLLEN:

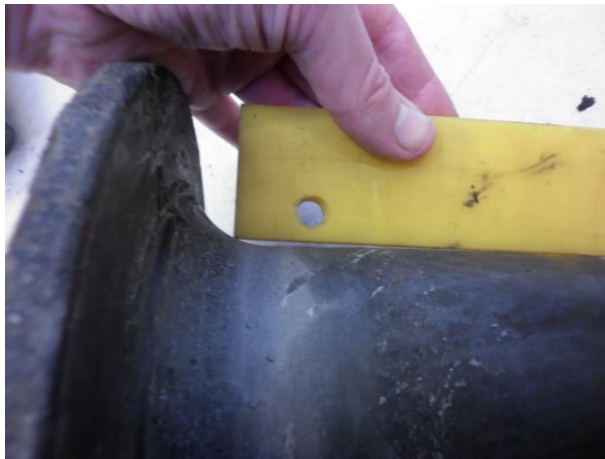
Inloop is ca 1 mm, de rollen zijn enige tijd in gebruik.  
Normaal onderhoud, inspectie op ingelopen touw en ketting smeren en spannen.

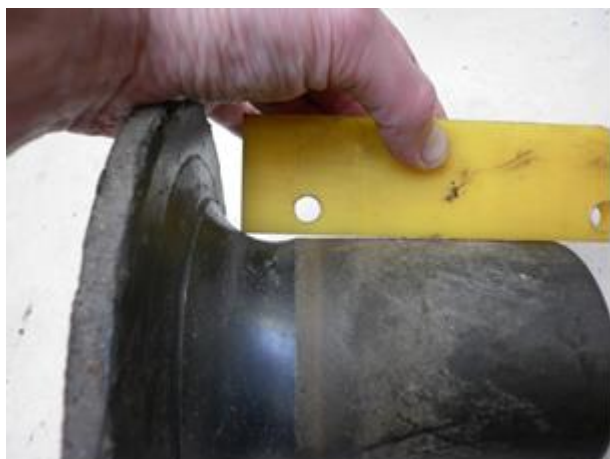
Inloop is 2 - 3 mm, de rollen zijn nog prima.  
Normaal onderhoud, inspectie op ingelopen touw en ketting smeren en spannen.  
Rollen vernieuwen nog niet nodig, maak geen onnodige kosten!

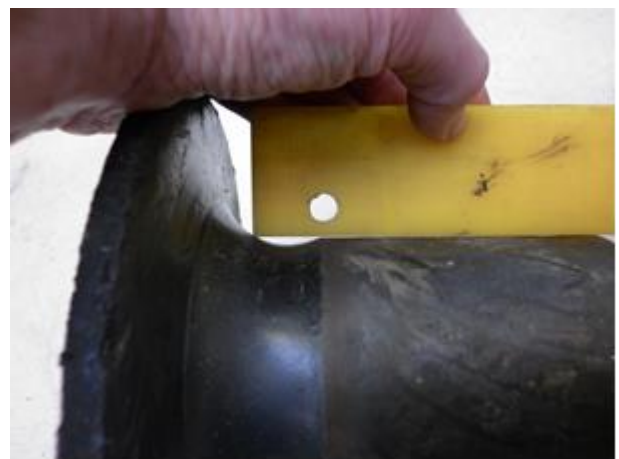
Inloop is 3 - 4 mm, eind van de gebruikscyclus komt naderbij.

Bestel nu uw nieuwe rollen of complete aandrijfwielen bij uw dealer om tijdens volgend gepland onderhoud te kunnen vernieuwen.
