# 150 Wagen

FLENSROLLEN VERVANGEN  
JUNI 2020-V1

## WANNEER VERVANGING LOOPVLAKKEN FLENSROLLEN:

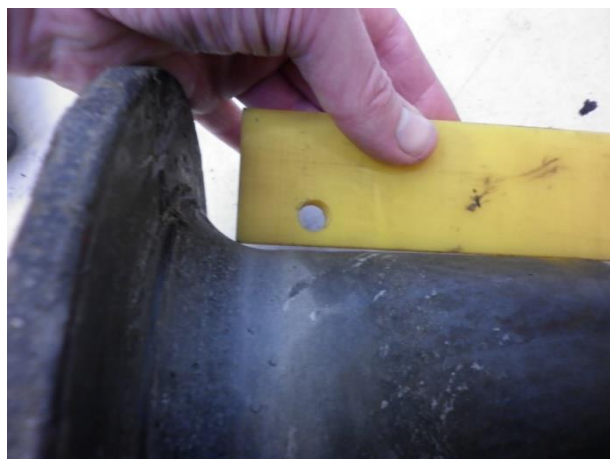
Inloop is ca 1 mm, de rollen zijn enige tijd in gebruik.  
Normaal onderhoud, inspectie op ingelopen touw en ketting smeren en spannen.

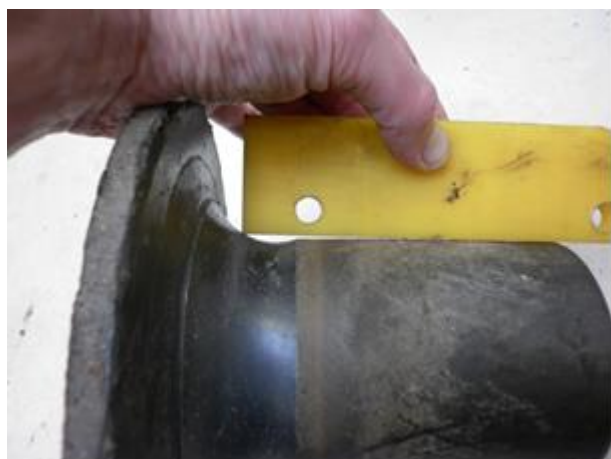
Inloop is 2 - 3 mm, de rollen zijn nog prima.  
Normaal onderhoud, inspectie op ingelopen touw en ketting smeren en spannen.  
Rollen vernieuwen nog niet nodig, maak geen onnodige kosten!

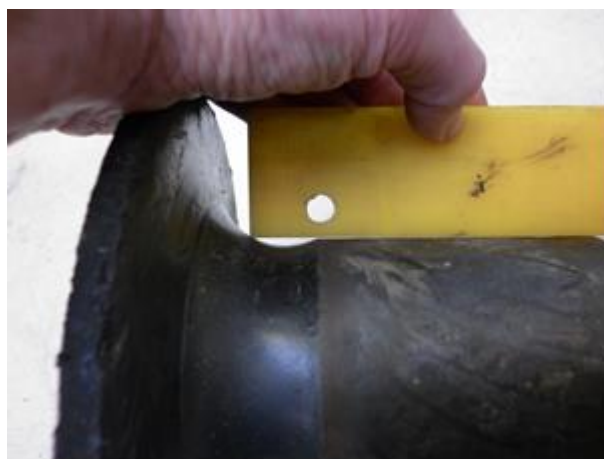
Inloop is 3 - 4 mm, eind van de gebruikscyclus komt naderbij.

Bestel nu uw nieuwe rollen of complete aandrijfwielen bij uw dealer om tijdens volgend gepland onderhoud te kunnen vernieuwen.
