# 185 Wagen

FLENSROLLEN VERVANGEN  
JUNI 2020-V1

## **WANNEER VERVANGING LOOPVLAKKEN FLENSROLLEN:**

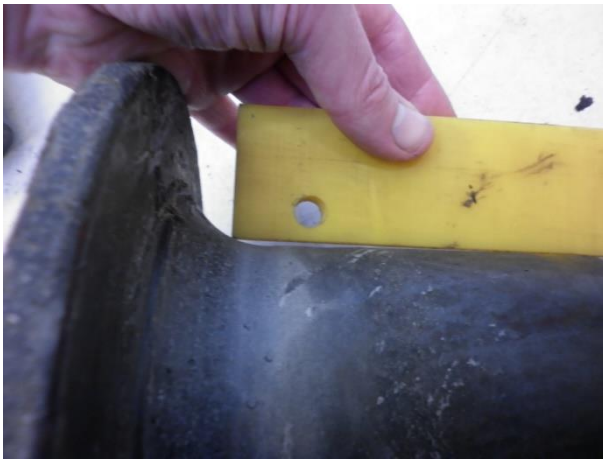
Inloop is ca 1 mm, de rollen zijn enige tijd in gebruik.  
Normaal onderhoud, inspectie op ingelopen touw en ketting smeren en spannen.

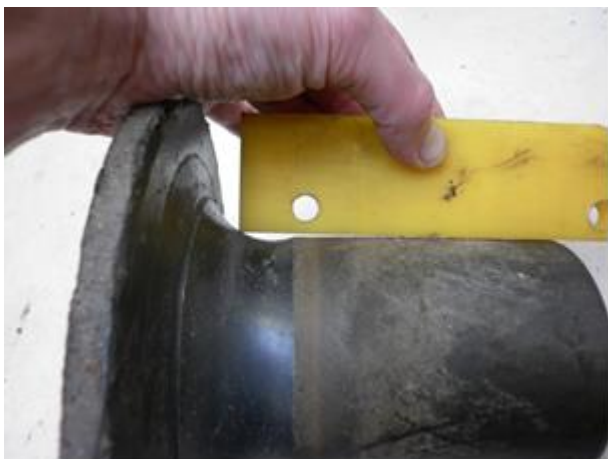
Inloop is 2 - 3 mm, de rollen zijn nog prima.  
Normaal onderhoud, inspectie op ingelopen touw en ketting smeren en spannen.  
Rollen vernieuwen nog niet nodig, maak geen onnodige kosten!

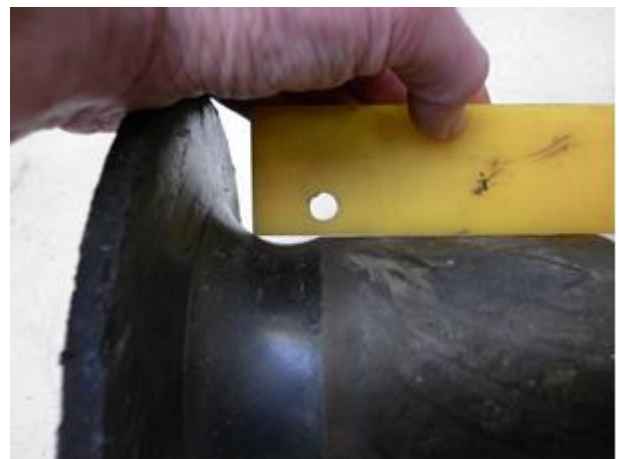
Inloop is 3 - 4 mm, eind van de gebruikscyclus komt naderbij.

Bestel nu uw nieuwe rollen of complete aandrijfwielen bij uw dealer om tijdens volgend gepland onderhoud te kunnen vernieuwen.

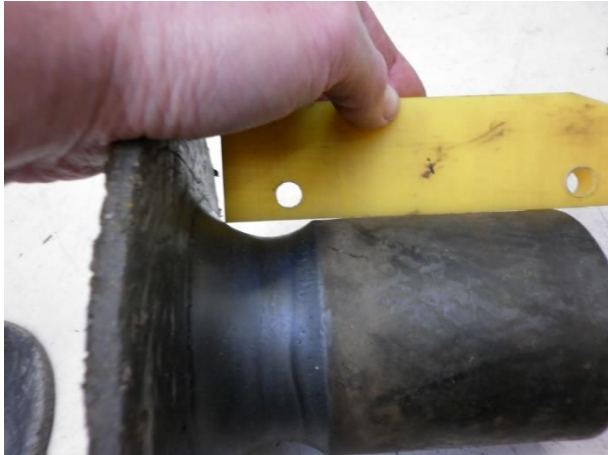
Inloop is 5 mm of meer bij één of twee zijde van het aandrijfwiel

Vervangen is nu noodzakelijk!

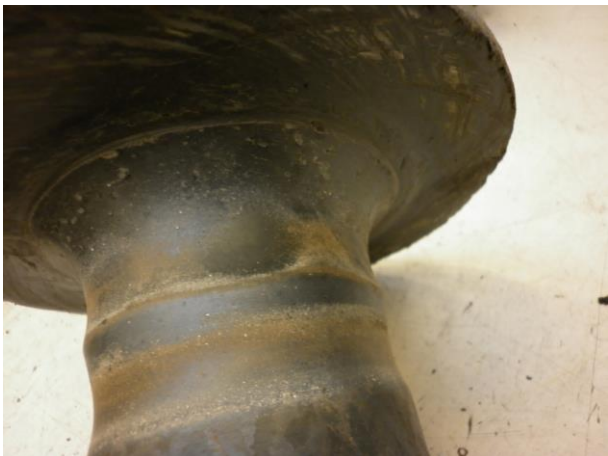
De rol heeft platte kanten en heeft geblokkeerd gestaan, vervangen is nu **NOODZAKELIJK!**
