Bladplukwagen

FLENSROLLEN VERVANGEN
JUNI 2020-V1

WANNEER VERVANGING LOOPVLAKKEN FLENSROLLEN:

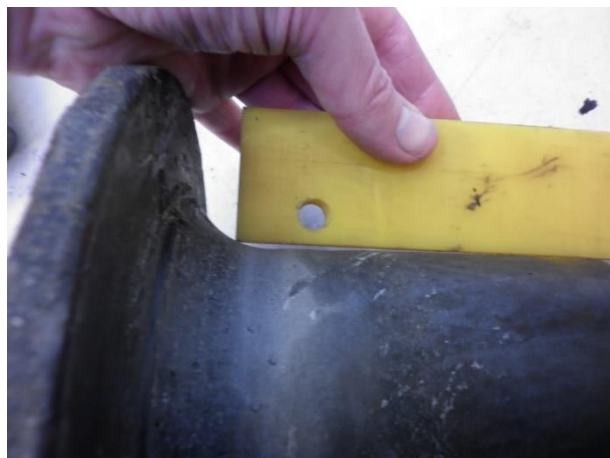
Inloop is ca 1 mm, de rollen zijn enige tijd in gebruik.
Normaal onderhoud, inspectie op ingelopen touw en ketting smeren en spannen.

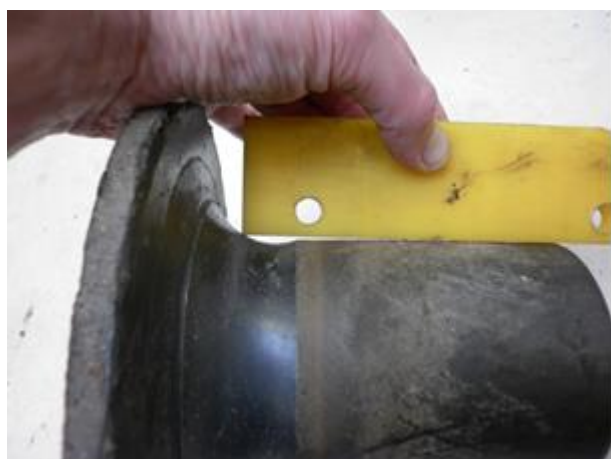
Inloop is 2 - 3 mm, de rollen zijn nog prima.
Normaal onderhoud, inspectie op ingelopen touw en ketting smeren en spannen.
Rollen vernieuwen nog niet nodig, maak geen onnodige kosten!

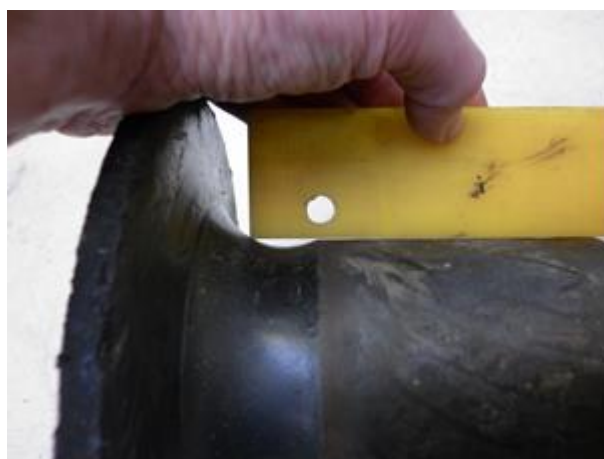
Inloop is 3 - 4 mm, eind van de gebruikscyclus komt naderbij.

Bestel nu uw nieuwe rollen of complete aandrijfwielen bij uw dealer om tijdens volgend gepland onderhoud te kunnen vernieuwen.

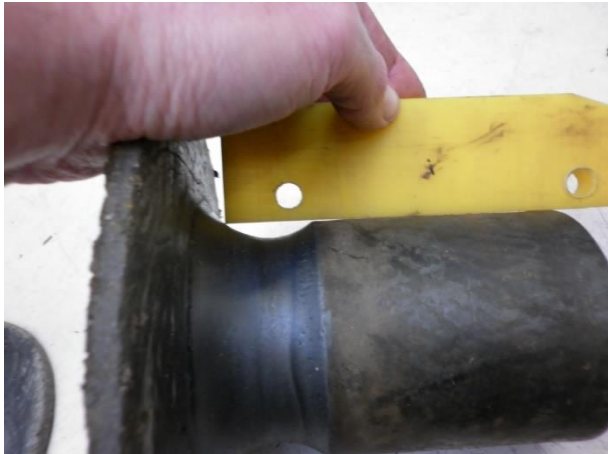
Inloop is 5 mm of meer bij één of twee zijde van het aandrijfwiel

Vervangen is nu noodzakelijk!

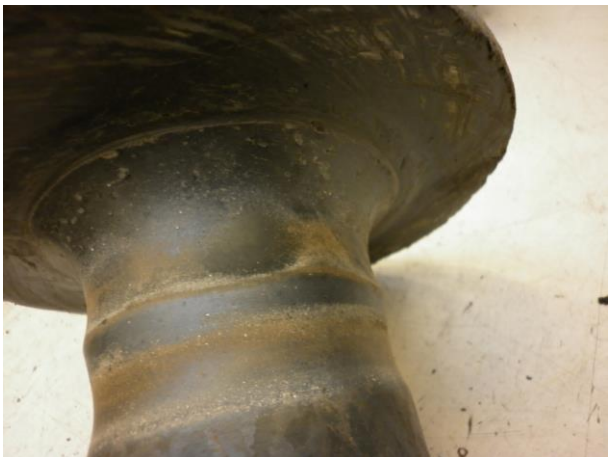
De rol heeft platte kanten en heeft geblokkeerd gestaan, vervangen is nu **NOODZAKELIJK!**
