# 170 Wagen

FLENSROLLEN VERVANGEN  
JUNI 2020-V1

## WANNEER VERVANGING LOOPVLAKKEN FLENSROLLEN:

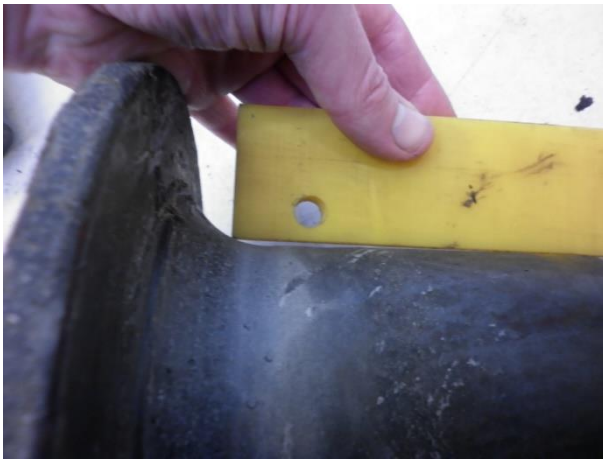
Inloop is ca 1 mm, de rollen zijn enige tijd in gebruik.  
Normaal onderhoud, inspectie op ingelopen touw en ketting smeren en spannen.

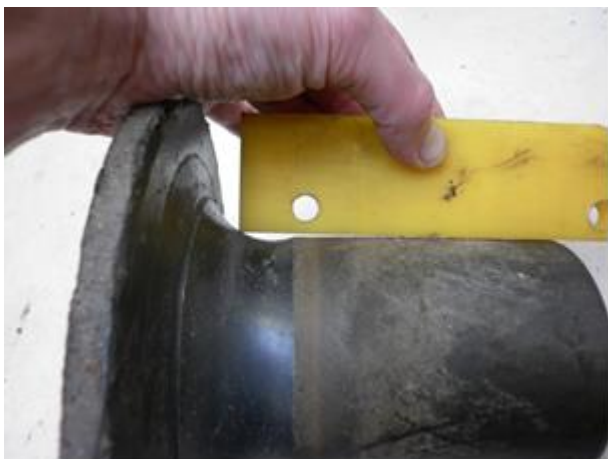
Inloop is 2 - 3 mm, de rollen zijn nog prima.  
Normaal onderhoud, inspectie op ingelopen touw en ketting smeren en spannen.  
Rollen vernieuwen nog niet nodig, maak geen onnodige kosten!

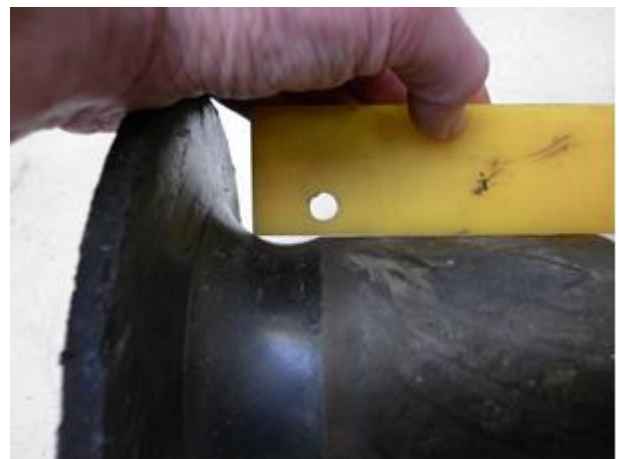
Inloop is 3 - 4 mm, eind van de gebruikscyclus komt naderbij.

Bestel nu uw nieuwe rollen of complete aandrijfwielen bij uw dealer om tijdens volgend gepland onderhoud te kunnen vernieuwen.

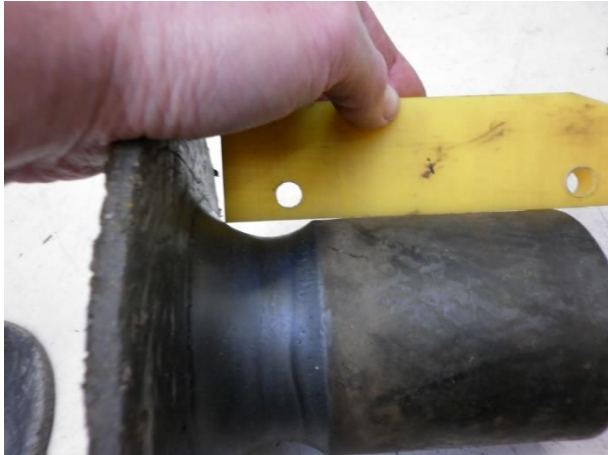
Inloop is 5 mm of meer bij één of twee zijde van het aandrijfwiel

Vervangen is nu noodzakelijk!

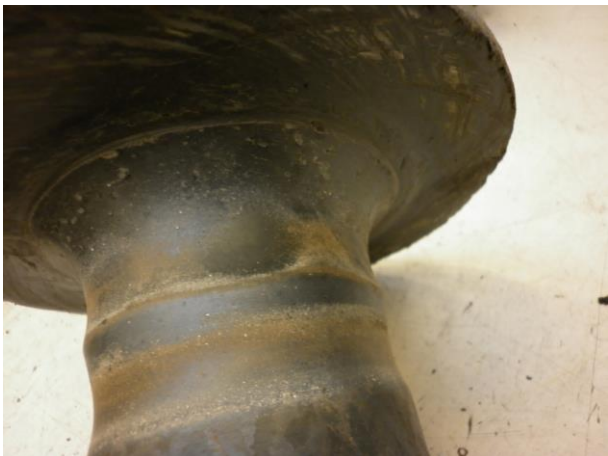
De rol heeft platte kanten en heeft geblokkeerd gestaan, vervangen is nu **NOODZAKELIJK!**
