# Benomic Star

FLENSROLLEN VERVANGEN  
JUNI 2020-V1

## WANNEER VERVANGING LOOPVLAKKEN FLENSROLLEN:

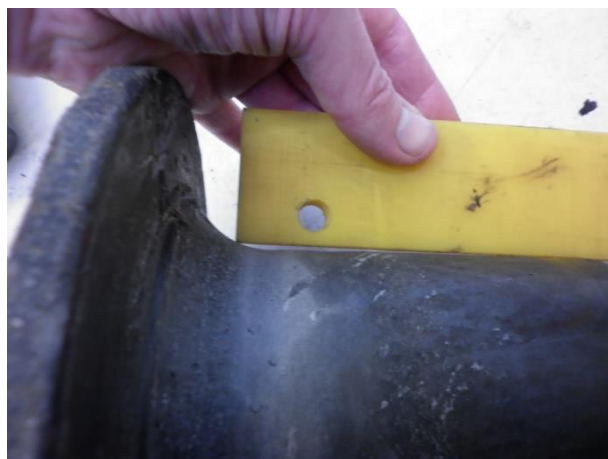
Inloop is ca 1 mm, de rollen zijn enige tijd in gebruik.  
Normaal onderhoud, inspectie op ingelopen touw en ketting smeren en spannen.

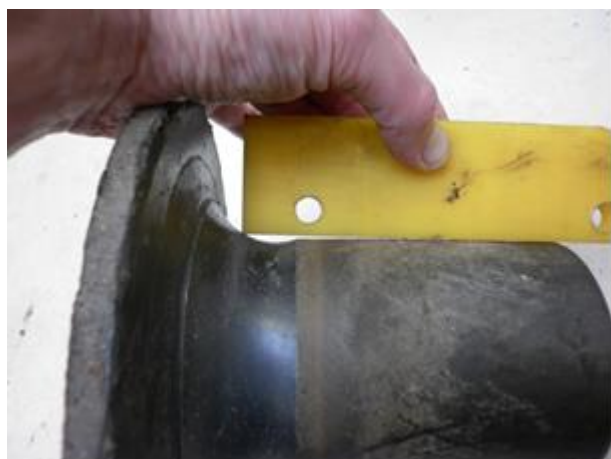
Inloop is 2 - 3 mm, de rollen zijn nog prima.  
Normaal onderhoud, inspectie op ingelopen touw en ketting smeren en spannen.  
Rollen vernieuwen nog niet nodig, maak geen onnodige kosten!

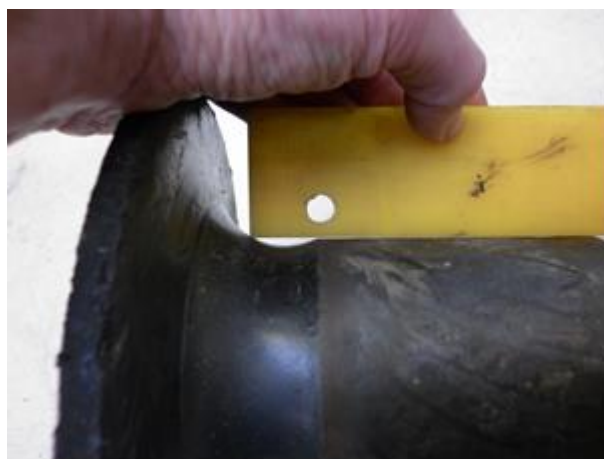
Inloop is 3 - 4 mm, eind van de gebruikscyclus komt naderbij.

Bestel nu uw nieuwe rollen of complete aandrijfwielen bij uw dealer om tijdens volgend gepland onderhoud te kunnen vernieuwen.
