EasyKit

FLENSROLLEN VERVANGEN
JUNI 2020-V1

WANNEER VERVANGING LOOPVLAKKEN FLENSROLLEN:

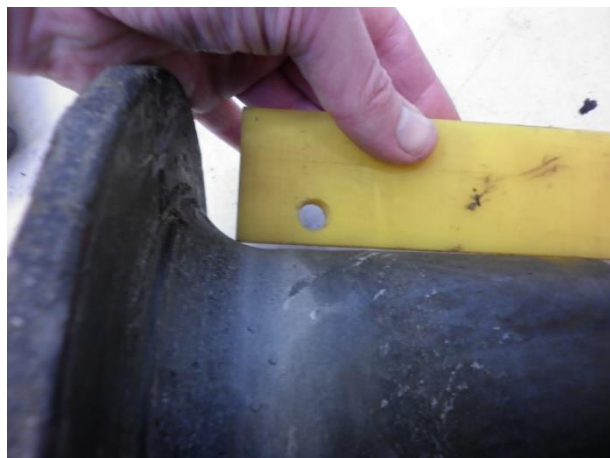
Inloop is ca 1 mm, de rollen zijn enige tijd in gebruik.
Normaal onderhoud, inspectie op ingelopen touw en ketting smeren en spannen.

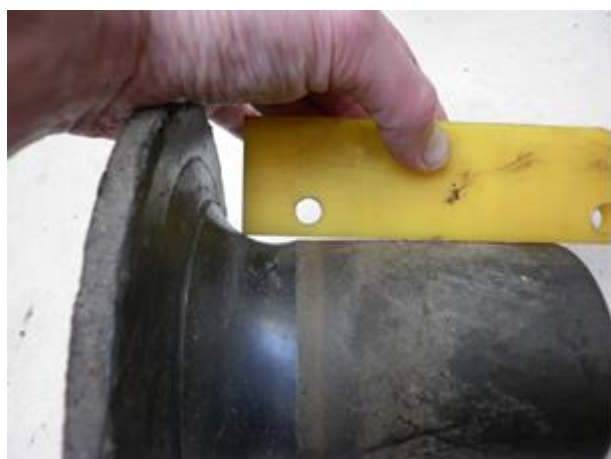
Inloop is 2 - 3 mm, de rollen zijn nog prima.
Normaal onderhoud, inspectie op ingelopen touw en ketting smeren en spannen.
Rollen vernieuwen nog niet nodig, maak geen onnodige kosten!

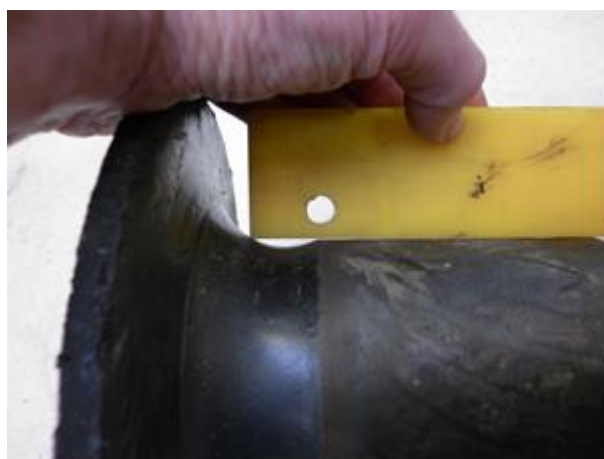
Inloop is 3 - 4 mm, eind van de gebruikscyclus komt naderbij.

Bestel nu uw nieuwe rollen of complete aandrijfwielen bij uw dealer om tijdens volgend gepland onderhoud te kunnen vernieuwen.

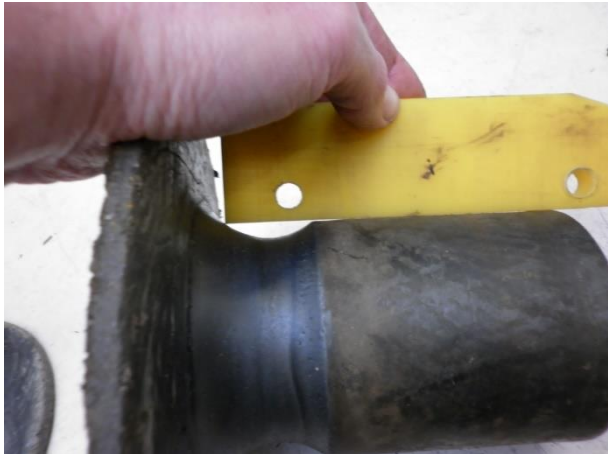
Inloop is 5 mm of meer bij één of twee zijde van het aandrijfwiel

Vervangen is nu noodzakelijk!

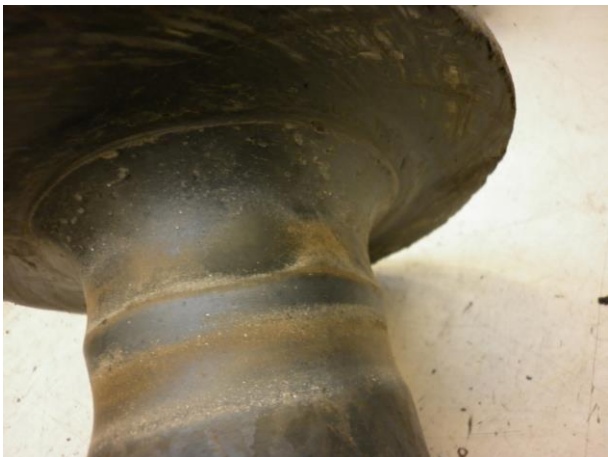
De rol heeft platte kanten en heeft geblokkeerd gestaan, vervangen is nu **NOODZAKELIJK!**
